# Vinge – et monumentalt, senneolitisk hus på Sjælland

Byggetradition, Únétice-indflydelse og økonomi i det sydøstlige Skandinavien i SNII.

Af Jens Winther Johansen

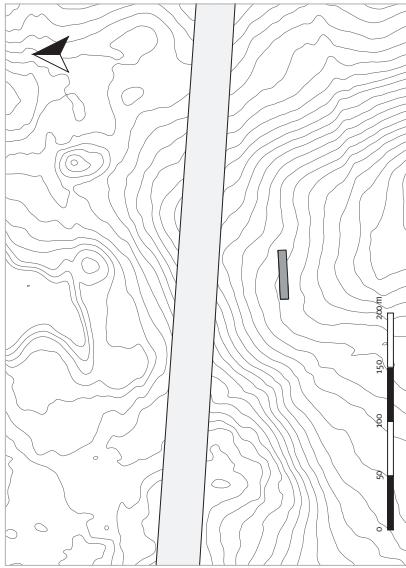
*Fig. 2. Vinge-huset og det omkringliggende område med højdekurver (ækvidistance 0,5 meter). Den grå stribe angiver en jernbane.*

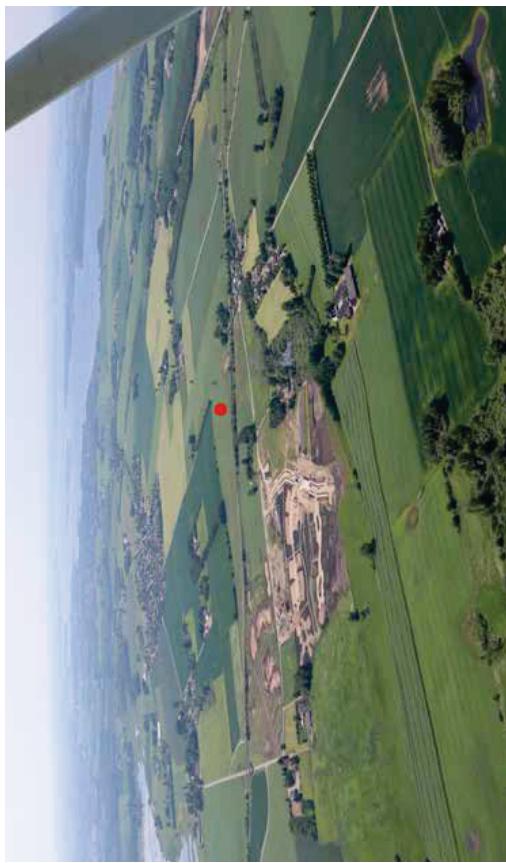
*Fig. 1. Vinge-området set fra nord. Billedet er taget i sommeren 2016, døbt efter udgravnings af Vinge-huset (sluttedes. Husets findested er markeret med en rød prik. Centralt i billedet ses byggholden til Vinge by. Tvismosen ligger umiddelbart til højre for byggepladsen, mens Roskilde Fjord ses i baggrunden. Billedet er taget fra fly i cirka 500 fodts højde. Foto: Ole Kastholm/ROMU.*

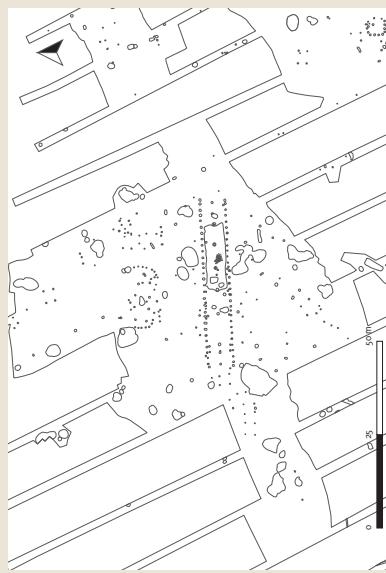
Fig. 3. I området omkring det seneolitiske hus fandtes adskillige antæg, som ikke er samtidige med huset, men hovedsageligt skal dateres til overgangen mellem yngre bronzedaler og jernalder.

stolpehuller og gruber fandtes nærværd. Ingen af disse er dog samtidige med det seneolitiske hus, men tillører hovedsageligt en boplads fra overgangen mellem yngre bronzealder og jernalder (fig. 3).

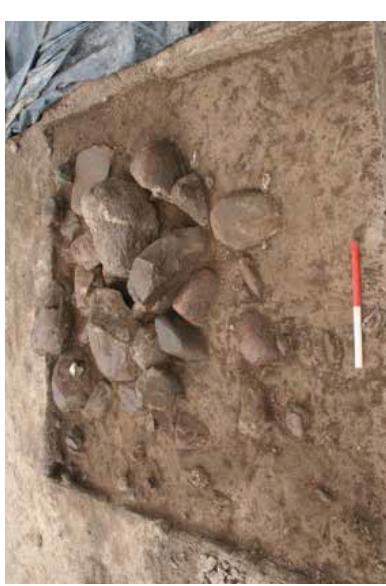
Fig. 6. Stendyningen i forsænkningen.  
Foto: Bo Jensen/ROMU.

I den østlige ende af huset fandtes en cirka 18 meter lang og 5,5 meter bred forsænkning med en maksimal dybde på 25 centimeter. Bunden var ujævn, men forsænkningen kan dog beskrives som tilnærmedesvis trufORMet med de dybeste områder i midten, og de laveste områder i yderkantene. I forsænkningen fandtes et kompakt lag af mørk, sandet ler indeholdende forarbejdet flint og en beskedent mængde små keramikskål (se tabel 1). Der blev ikke observeret en klar stratigrafi, men laget var dog mere kompakt og indeholdt færre fund imod bunden. Stolpespor fra to midtsulser blev identificeret i et længdesnit gennem det mørke gulvlag, mens de tilhørende nedgravninger blev fundet under gulvlaget. Sæledes må jordlaget i forsænkningen være opstået omkring de stående midtsulser og må dermed være akkumuleret i husets brugstid (fig. 5). Forsænkninger tilsvarende Vinge-huset er almindelige i seneolitiske huse i Jylland, men kendes også i mindre antal på Fyn, Sjælland, Bornholm og i Skåne.<sup>3</sup>
